**RECORDATORIO DE
SEGURIDAD
PARA LA INDUSTRIA**

**FRENOS DE
RESORTE
CON DOBLE
ABRAZADERA
DE BANDA**

Por **MGM Brakes**

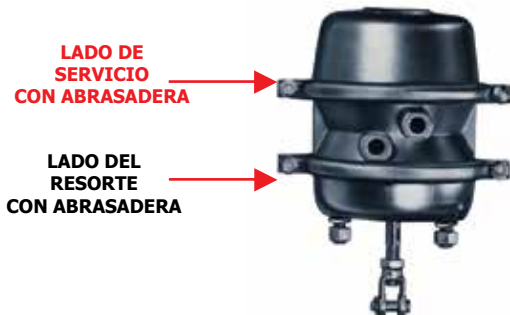
Antes de 1989 los accionadores de frenos de resorte de doble diafragma eran fabricados usando dos abrazaderas de banda; una para sellar el lado de servicio y otra para sellar el lado donde se encuentra el resorte. En otros tiempos los dos lados de estas unidades eran considerados prácticos, lo que significa que si cualquier lado fallaba, la abrazadera de banda podía ser retirada, el diafragma u otros componentes podían ser reemplazados y la unidad continuaba en servicio así reparada.

FRENO DE RESORTE BANDEADO CON ABRAZADERA DOBLE

NO INTENTE RETIRAR O AFLOJAR, BAJO NINGUNA CIRCUNSTANCIA, LA ABRAZADERA DE BANDA DEL LADO DONDE SE ENCUENTRA EL RESORTE EN UN ACCIONADOR DE FRENOS DE RESORTE CON DOBLE ABRAZADERA DE BANDA.

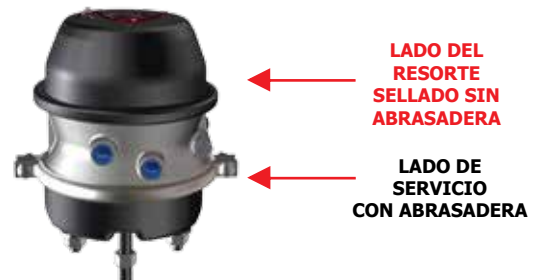
En respuesta a este problema de seguridad, Frenos MGM fue el primero en promover el desarrollo en 1987 del accionador de frenos de resorte de doble diafragma "A Prueba de Manipulación" con el primer lado donde se encuentra el resorte al que no se le da servicio. A principios de 1990 toda la industria doméstica reconoció las mejoras de seguridad ofrecidas por el diseño "A Prueba de Manipulación". El día de hoy, cada fabricante de frenos de resorte responsable con base en los Estados Unidos, solamente ofrece frenos de resorte utilizando la tecnología "A Prueba de Manipulación". Como resultado de la adopción universal de éste diseño para el lado donde se encuentra el resorte de los accionadores de frenos de resorte de doble diafragma, los casos de daños a los trabajadores por procedimientos de reparación incorrectos o accidentes continúa declinando hasta que el día de hoy son virtualmente inexistentes.

FRENO DE RESORTE SELLADO

ESTÉ SEGURO DE "ENJAULAR" CORRECTAMENTE EL RESORTE EN EL LADO DONDE ÉSTE SE ENCUENTRA EN TODOS LOS ACCIONADORES DE FRENOS DE RESORTE DE DOBLE DIAFRAGMA - INCLUSO LOS MODELOS "A PRUEBA DE MANIPULACIÓN" - ANTES DE INTENTAR CUALQUIER SERVICIO EN ELLOS.
